Ship Shaft Lines Faults Analysis

Sevdalin VALCHEV

Анализ на неизправностите на корабни валопроводи

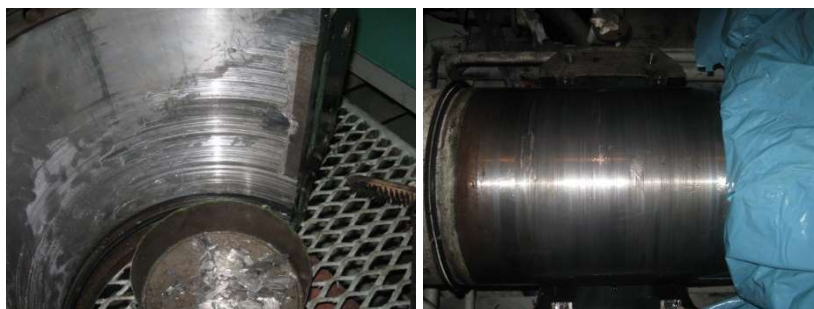
Един от често срещаните дефекти на валовите линии на кораби с БОД е разрушаването на лагерната композиция на опорния лагер на междинния вал (фиг. 2).

При два от разгледаните кораби е констатирана тази повреда: м/к Wealth Reefer и м/к Tanais Express.

Фиг. 2. Завличане на лагерната композиция на м/к Wealth Reefer

Последиците са разрушаване на лагерите, нараняване на лагерните шийки на междинния вал, водещи до необходимост от презаливане на лагерните черупки и разстъргване на лагерните шийки.

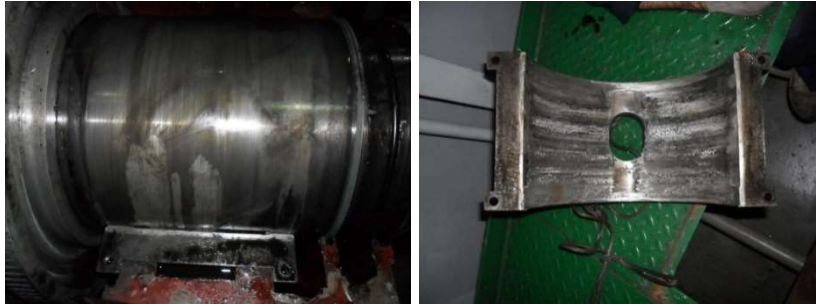
Този тип неизправност е установена на м/к Pease при постъпването му за доков ремонт. След дефектцията на опорния лагер на междинния вал се установява работа на горната черупка на лагера, т.е. лагерът е работил с отрицателна реакция (фиг. 3).

Фиг. 3. Разрушена лагерна композиция на опорния лагер на междинния вал на м/к Rease

Причината за аварията е неправилната центровка на валопровода, изразяваща се в ненатоварен опорен лагер на междинния вал, довела до работа на лагера с горна черупка, следствието от което е разпределяне на натоварването върху съседните лагери (с колко процента се увеличава) и разрушаване на нанатоварения лагер поради невъзможност за формиране на маслен клин.

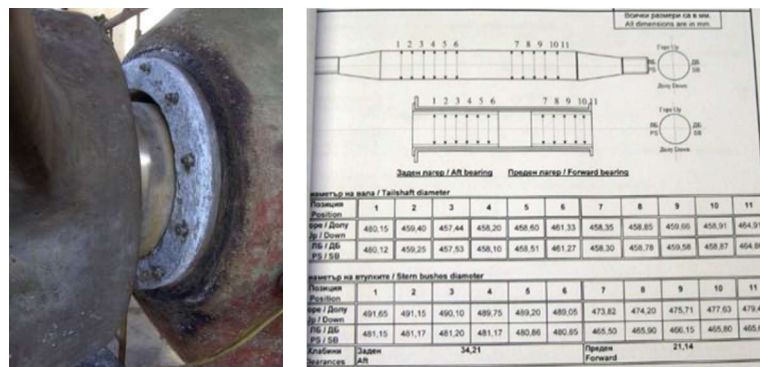
При повечето от изследваните кораби със среднооборотен двигател и валови линии с водно мазане се констатира значително износване на дейдвудните втулки на лагерите, свързано с голямо пропадане на гребния вал, деформации от несъосие в носовото дейдвудно уплътнение, водещи до износване и пропуски на морска вода в машинно отделение (фиг. 5, 6, 7).

Фиг. 5. Пропадане на гребния вал на м/к Alaya и резултати от дефектацията на дейдвудни лагери и гребен вал, м/к Alaya

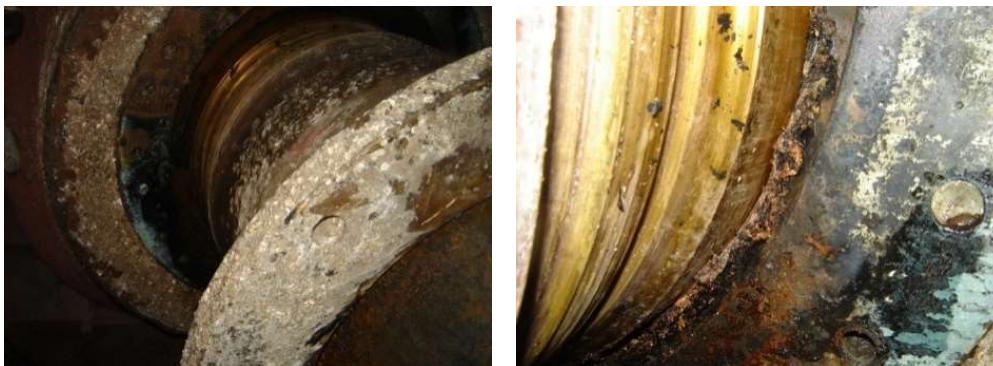
Фиг. 6. Пропадане гребен вал, м/к Saint Fanouris

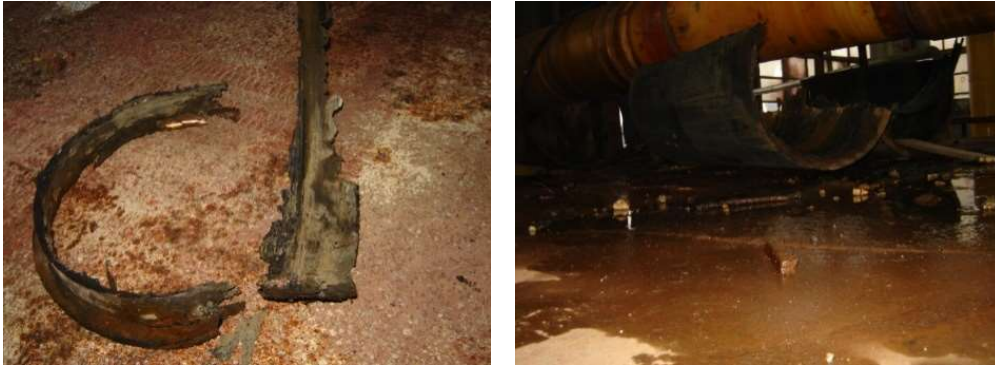
Фиг. 7. Дефектирал дейвуден лагер, м/к Saint Fanouris

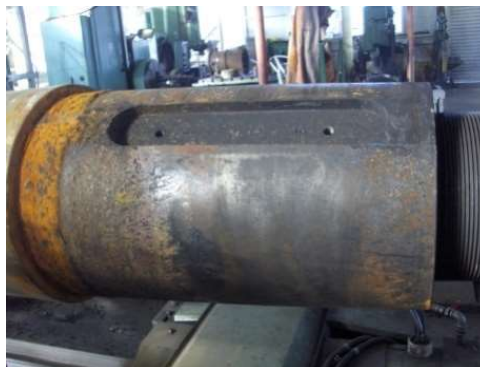
Друга неизправност, констатирана при два от корабите (м/к Alaya и м/к Saint Fanouris) (фиг. 8, 9) е откриването на пукнатини в коничната част на гребните валове. Попадането на вода под повърхността на главината на гребния винт или облицовките може да доведе до корозионна повреда на вала.

В експлоатацията на валопроводите често се наблюдава развитие на повреди от умора в зоните на сглобката главина на винта-гребен вал и в крайните сечения на бронзовите облицовки. Причината за това е понижаването на якостта на умора в следствие на развитието на фретинг процеси [1].

Фиг. 8. Пукнатини по конусната повърхност на гребния вал, м/к Alaya

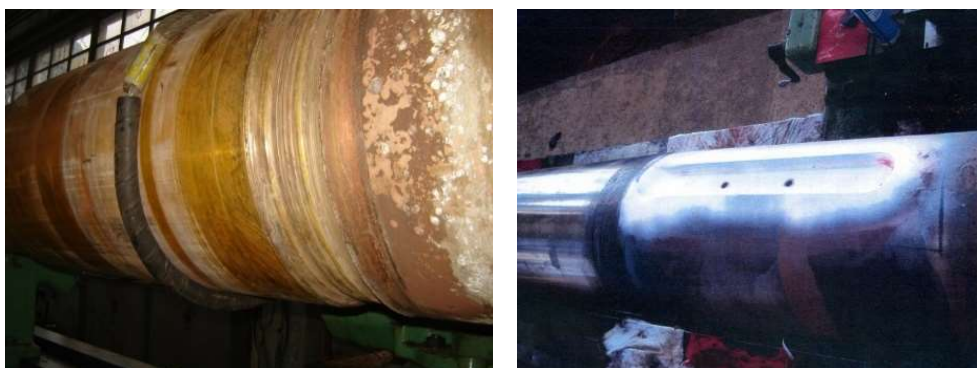
Фиг. 9. Дефектирал гребен вал – канали по бронзовата облицовка и пукнатини в шпонъчния канал, м/к Saint Fanouris

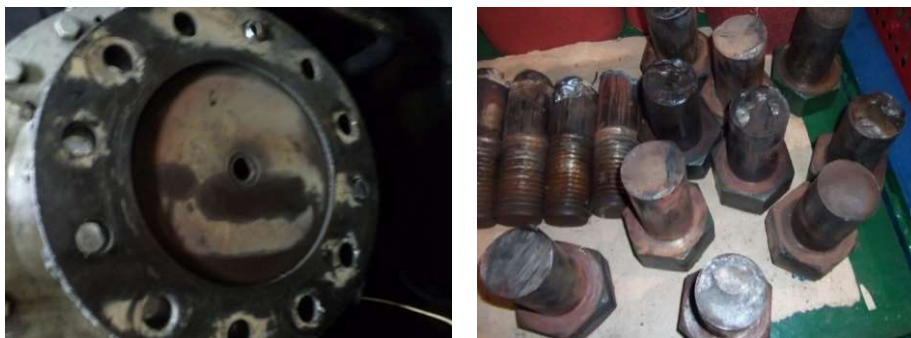
На фиг. 10 е показано дефектирали фланци и болтове на м/к Hagen по време на преход. Аварията се характеризира със скъсани присъединителни болтове между междинен вал и редуктор.

Фиг. 10. Дефектирали присъединителни фланци и болтове, м/к Hagen

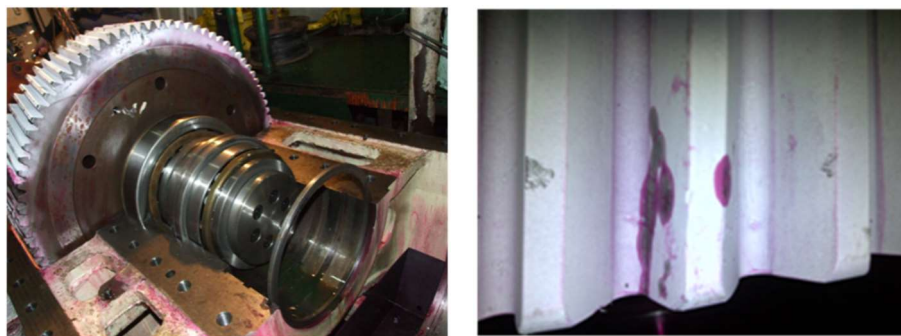
М/к Michelle 1 постъпва за аварийен ремонт на буксир в кораборемонтен завод. Основната повреда в пропульсивната уредба е авария в главната предавка - изронени зъби на зъбните колела на редуктора (фиг. 11, 12).

Фиг. 11. Открити дефекти - пукнатини по зъбното колело на пропульсивния редуктор, м/к Michelle 1

След демонтажа и дефектацията са установени изронени зъби на редукторната предавка и износване на отворите и болтовете на присъединителните фланци на изходящия вал на редуктора и междинния вал. При огледа на дейдвудните лагери се установи, че носовия дейдвуден лагер е работил с горната си повърхнина. След извършените обследвания и пресмятане на напрегнатото състояние по резултати от измерената центровка се установява грешка в центровката и монтажа, като по този начин валовата линия е работила със силни напрежения, ненатоварен дейдвуден лагер, претоварени лагери на редуктора, претоварен еластичен съединител между редуктор и главен двигател.

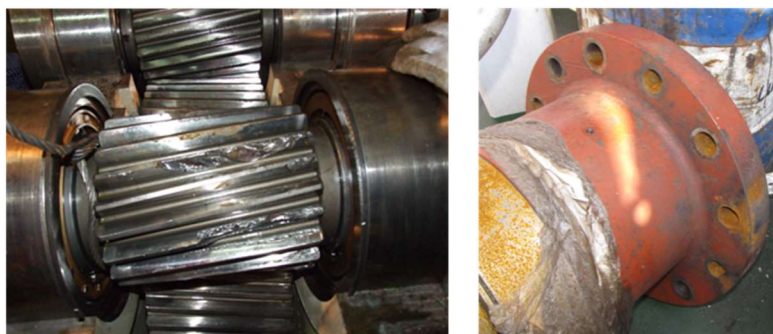
Фиг. 12. Открити дефекти – изронени зъби на пиньона на пропульсивния редуктор и износени отвори на фланеца, м/к Michelle 1
