About the Applied Methodology for Non-destructive Testing in Certifying the Technical Condition of Steel Towers for Antenna Systems

The article presents the applied methods and the used diagnostic technique in conducting the inspections of several existing steel towers for antenna systems used for the needs of aviation – non-directional beacons and Doppler meteorological radars.

Относно приложена методика за безразрушителен контрол при освидетелстване на техническото състояние на стоманени кули за антенни системи

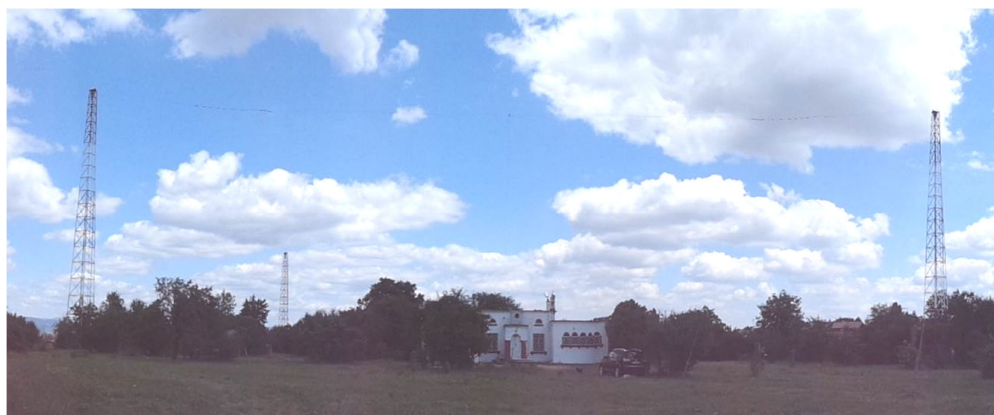
Антенната система на **първия вид** радиостанции (NDB “BOZ”, “GNA”, “DWN”, “BU” и ДПРС22 „Бургас“) се състои от по 2 или 3 бр. успоредни проводници (вibratorи), опънати между върховете на 2 бр. носещи конструкции (метални решетъчни кули), с височини по 30м, отстоящи на разстояние 80м една от друга (фотос 2.1). Отсечката между двете кули е разположена симетрично, перпендикулярно на направлението на оста на съответната летищна писта. Конструкциите на кулите са пространствени прътови ферми с форма на пресечени пирамиди с размери на основата от около 200/200см (GNA) до 240/240см (BOZ), а на върха от 50/50см до 60/60см (BOZ), с височини по около 30м.

Фотос 2.1. Поглед от запад към двете метални кули на NDB “BOZ”

Те са извършвани предимно пряко визуално, с възможен достъп до съответните елементи и части на конструкциите на кулите и съпътстващите елементи (стълби и парапети), като са използвани и фотокамери (фотоси 2.1, 2.3, 2.4 и др.).

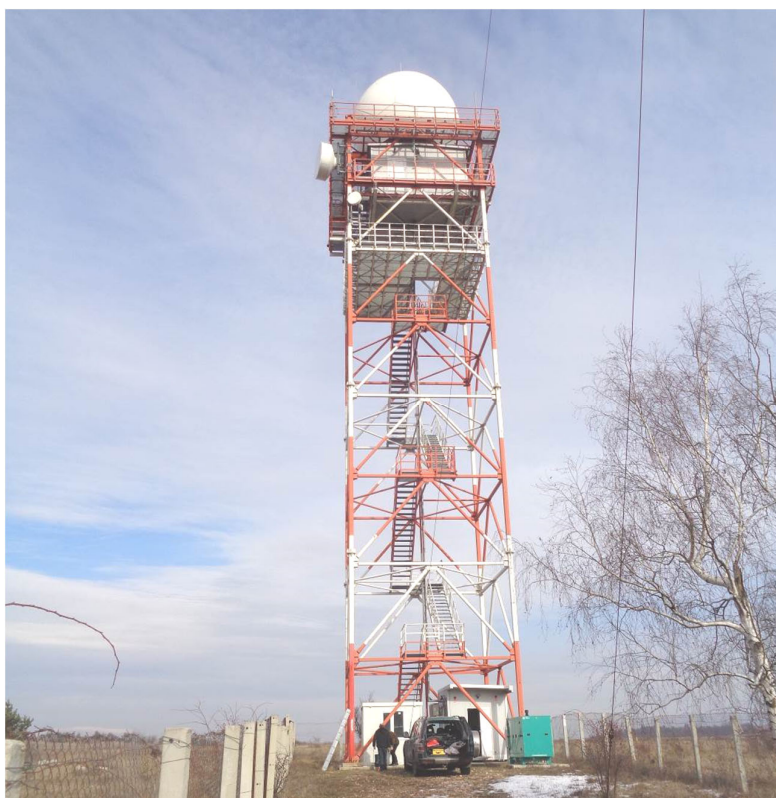
Радиолокаторната кула на ДМРЛ „София“ (фотос 2.3) е с размери в план 7,00/7,00m и височина 32,00m. Носещата ѝ конструкция представлява стоманена пространствена ферма, състояща се от 4 бр. колони с кутиеобразно сечение 200/200mm, хоризонтални и диагонални пръти с правоъгълно и кръгло тръбно сечение. Формирана е от 8 бр. еднотипни, с височини по 4,00m секции. Всички елементи на основната носеща решетъчна конструкция са изпълнени от студено огънатата ламарина от стомана S235J2 по БДС EN 10025-2, еквивалентна на ВСтЗпс по БДС 2592-71.

Фотос 2.3. Общ вид от юг към носещата конструкция и антенните системи на ДМРЛ София

Връзките между отделните елементи са с болтове, а оформянето на тръбите на отделните елементи и техните фланцеви плочи и укрепващи ребра – със заводски заваръчни шевове.

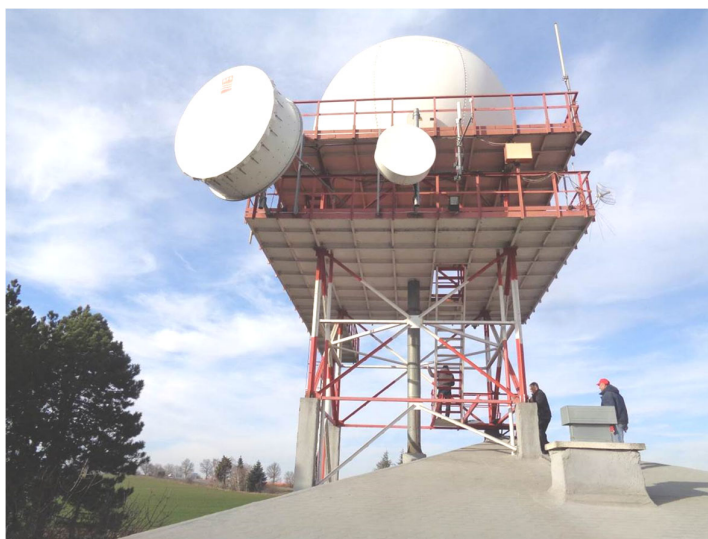
Металната носеща конструкция на радиолокаторната кула на ДМРЛ „Варна“ е разположена на покрива на техническата сграда, като стъпването ѝ е реализирано на кота +7,25m върху 4 бр. ст.б. колони, вградени в скелета на стоманобетонната конструкция (фотос 2.4). Основата на кулата е квадрат, оформен между 4-те стоманени колони, със страна 4,85m. Решетъчната структура на кулата се развива от коти +7,25 до кота +13,50.

Фотос 2.4. Поглед отблизо към металната носеща конструкция и антенните системи на ДМРЛ „Варна“

Главните елементи на кулата са от горещо валцувани стоманени профили. Колоните и диагоналите ѝ са съставени от по 2 бр. L-профила, а за хоризонталните платформи са ползвани основно 2Т-греди в две взаимно перпендикулярни посоки. Връзките между отделните елементи са осъществени със заварки и монтажни болтове

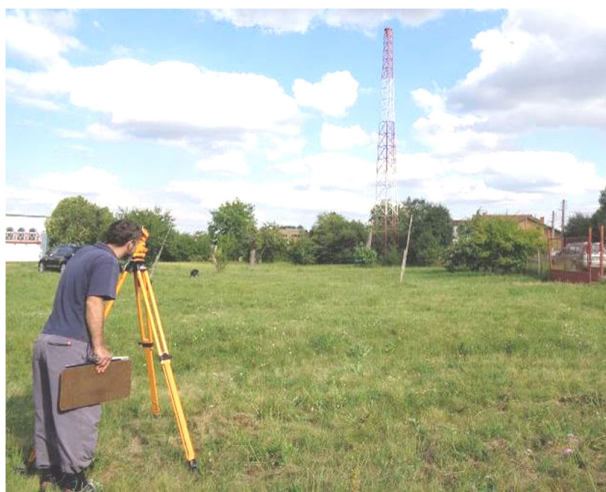
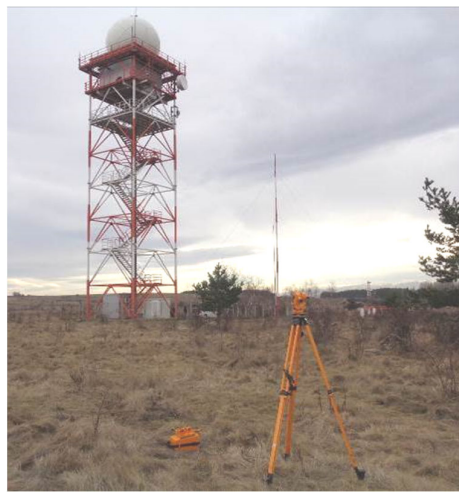
Вертикалността на кулите е проверявана с помоща на прецизен теодолит ТНЕО 080А №1009233 на “Carl Zeiss Jena” (фотоси 3.1 и 3.2), стационаран последователно диагонално на две от четирите им стоманени колони. Формираните по този начин перпендикулярни вертикални равнини, минаващи през върховете им, позволяват отклонението на върха на всяка от тях спрямо основата ѝ, да се измери лесно. Тези отклонения са измервани с помоща на рулетка с точност $\pm 1\text{mm}$.

Фотоси 3.1 и 3.2 Измерване на вертикалността на кулите на NDB “BOZ” и ДМРЛ София с теодолит

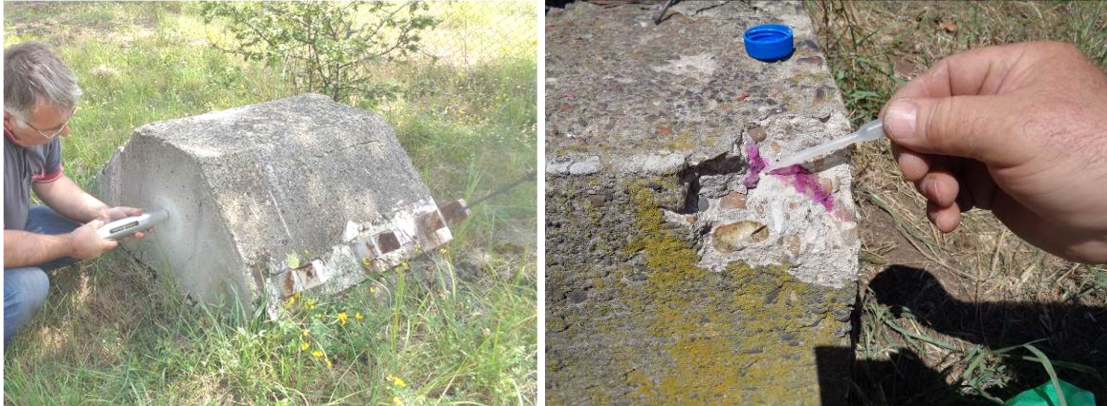
Те се провеждаха с механичен твърдомер на "Schmidt", в пълно съответствие с изискванията на стандарта [2]. Изпитвани бяха по около 15 бр. места (серии) от откритите (без замазки и изолации) части на фундаментите и/или другите бетонни и ст.б. конструкции на всяка от кулите (фотос 3.3). При математическата им обработка и анализ са използвани установените от предходни комбинирани изпитвания на подобни стоманобетонни елементи (чрез изрязване на сондажни ядки и чрез големината на отскока) съответни „коэффициенти на съгласуване“.

Фотоси 3.3. и 3.4 БК на якостта (ляво) и карбонизацията (дясно) на бетона във фундаменти на NDB

Дълбочината на карбонизация на бетона в стоманобетонните елементи е изследвана чрез съвременно третиране на пряно откъртени парчета от бетона, посредством 1% разтвор на фенолфталеин в спирт, съгласно стандарта [4]. При това положение липсата на оцветяване показва дълбочината на неутрализиране на течната фаза на бетона със стойност на $pH \leq 10,8$ под която стойност бетонът не е в състояние да защитава армировката от корозия (фотос 3.4).

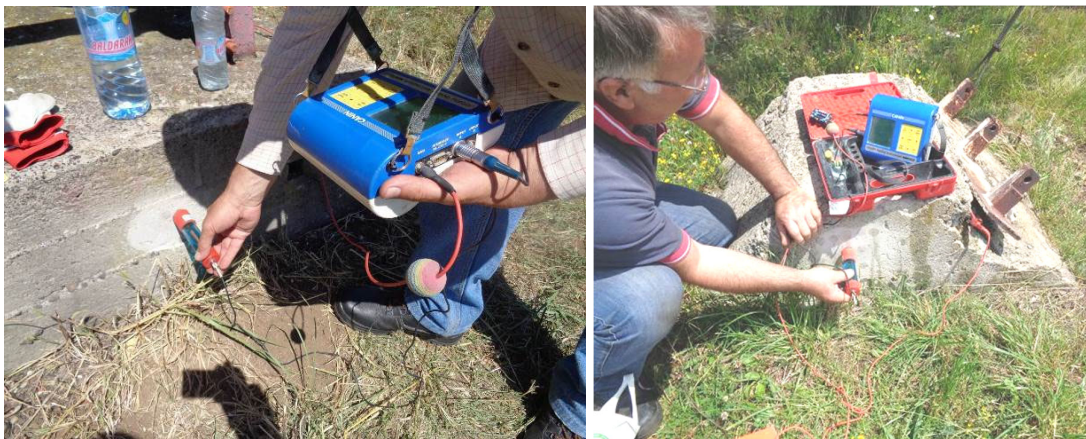
Фотоси 3.5. и 3.6 изследване на потенциала на бетона за корозия на армиравката във фундаменти на NDB "DWN" (ляво) и NDB "WAK" (дясно)

Потенциалът за корозия на армировката на същите елементи е определян чрез измерване с анализатор за корозия *CANIN+* на швейцарската фирма *Proceq*. Корозията на армировката в бетона е електрохимически процес. Той възпроизвежда електрическа проводимост, базирана на разликите между електрическите потенциали. Тези разлики се определят чрез поставяне на полупроводник на повърхността на бетона (в случая медно-сулфатен) и измерване на потенциалната разлика между него и армировъчната стомана с високочувствителен волтметър. Прието е, че ако измереният потенциал с такъв вид полупроводник е по-малък от $-0,35$ волта (-350mV), вероятността за поява на корозия на армировката е над 90% [7]. Такова изследване е провеждано на всички характерни ст.б. елементи на кулите – фундаменти, колони и др., които са без замазки и изолации (фотоси 3.5 и 3.6).

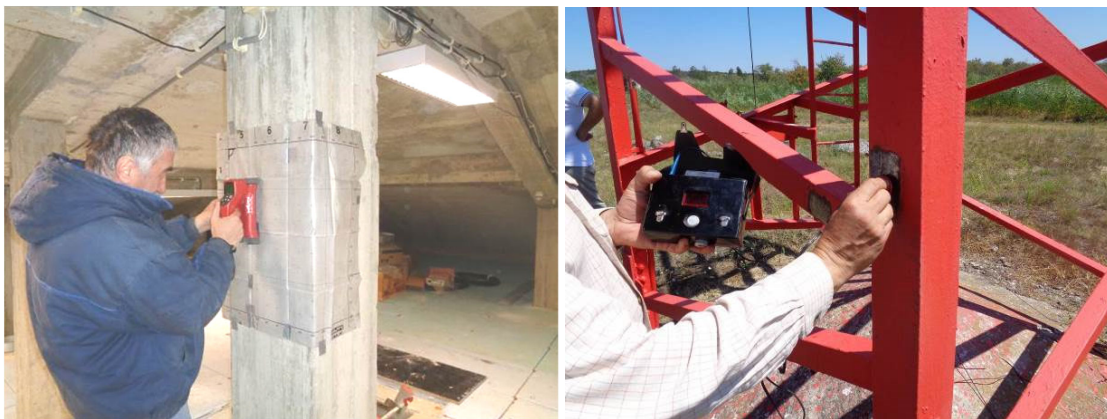
Провеждана е с помощта на електромагнитен сканиращ апарат *Ferroskan FS200* на *Hilti Corporation* (фотос 3.7). Направените скенерни снимки са обработвани допълнително със специализиран *PS200 Software*, за да се получат необходимите данни за вида, диаметъра, бетонното покритие и разположението на армировката. Сканирани са също характерни фундаменти и др. елементи на кулите.

Фотоси 3.7 и 3.8 Диагностика на армировка (ляво) и изследване корозия на конструкционната стомана

Тя е определяна косвено, чрез измерване на нетната дебелина на стоманените профили и тръбни елементи. Измерванията са проведени с ултразвуков дебеломер, модел DM1 на германската фирма *Krautkramer* с точност $0,1\text{mm}$ (фотос 3.8). Изследвани са по няколко от най-тежко натоварените елементи на кулите. Всяко сечение е изследвано най-малко в по 2 бр. участъка (места), във всеки от които са провеждани поне по 5 бр. измервания. Степента на корозия в % на изследваните елементи е определяна като съотношение на разликите между установените нетни дебелини и номиналните по проект към номиналните, които съотношения са и допълнително статистически обработвани.

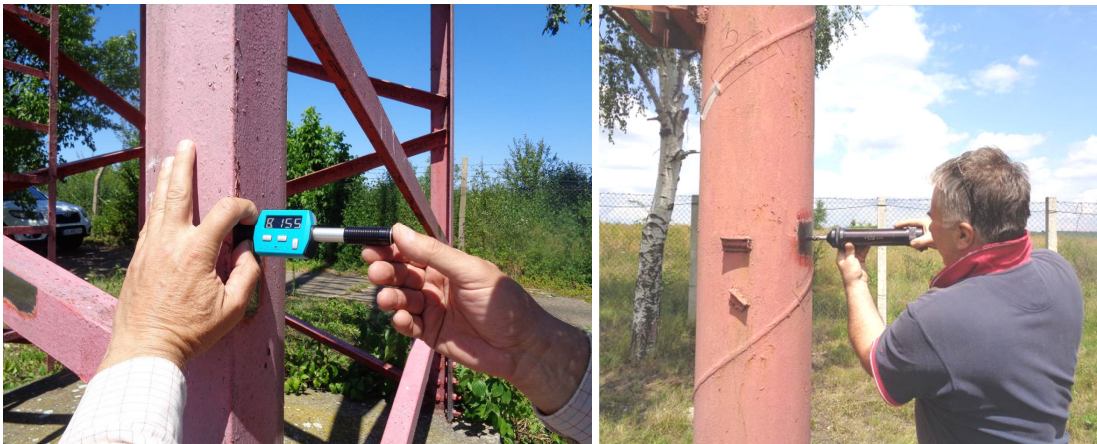
За целта е използван интегрираният портативен електронен твърдомер за метали *Vambino 2* от серията *EQUOTIP* на швейцарската фирма *Proceq*. Това по-скоро е динамичен тест, при който удрящото тяло с твърд метален изпитващ връх се задвижва от силата на пружина срещу повърхността на изпитваната част. Когато ударникът срещне повърхността се получава деформация, причиняваща загуба на кинетична енергия. Тази загуба се изчислява чрез измервания на скоростта когато ударникът е на точно определено еднакво разстояние от повърхността и за двете фази на изпитването – удар и отскок. Така е извършено директно измерване на твърдостта на стоманата в достатъчен брой прътите на всяка от кулите, в същите елементи, както в т.3.2.7 (фотос 3.9), както и на някои от опорните плочи. За контрол паралелно са проведени тестове и със значително по-сигурният, но неудобен за работа механичен твърдомерен апарат *HPS* или уред на Франк-Бауман (фотос 3.10), който работи на принципа на пластичния отпечатък. Електронният твърдомер е приложен допълнително в лабораторни условия и върху еталонния образец на твърдомера *HPS*, който е с добре позната твърдост и якост.

Фотоси 3.9 и 3.10 БК на якостта на конструкционната стомана с твърдомерни апарати – електронен (ляво) и механичен (дясно)

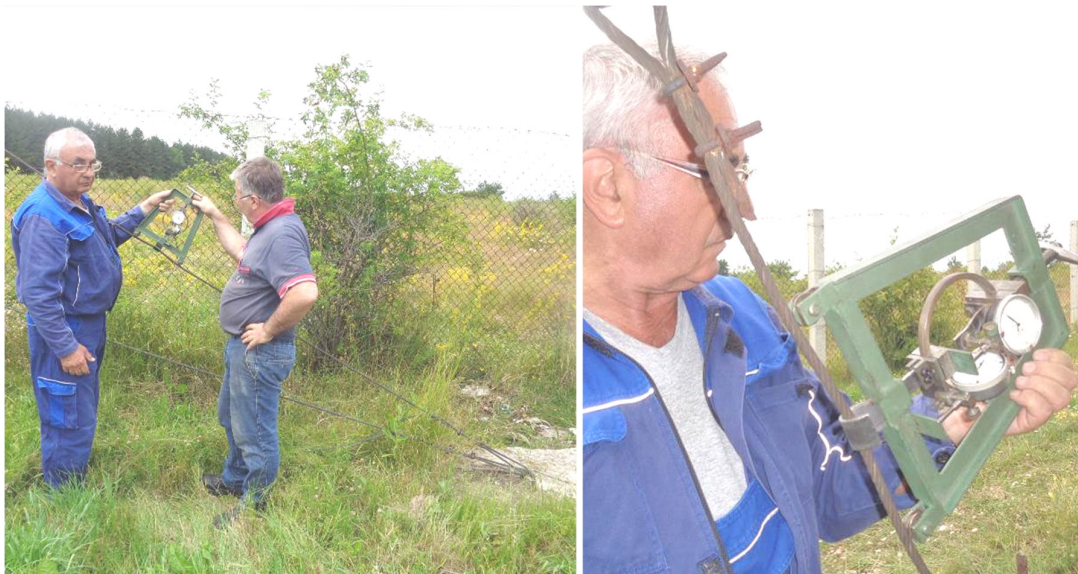
То се извърши с помощта на специален динамометър за струни (фотоси 3.7 и 3.8) с разстояние между опорите (база на уреда) 250mm и вграден в него динамометричен пръстен. С помощта на два часовникови индикатора, за всеки от изследваните обтегачи са измервани едновременно: напречното отклонение δ (mm) на стоманеното въже в средата на базата (мястото на прилаганата напречна сила) и стойността на силата в N. Последната е определяна въз основа на установеното при тариране на пръстена съответствие: взаимно преместване на диаметрално противоположните точки в размер на 0,01mm = сила със стойност 4,64N.

Фотоси 3.11 и 3.12 Определяне на усилия в стоманените обтегачи с динамометър за струни

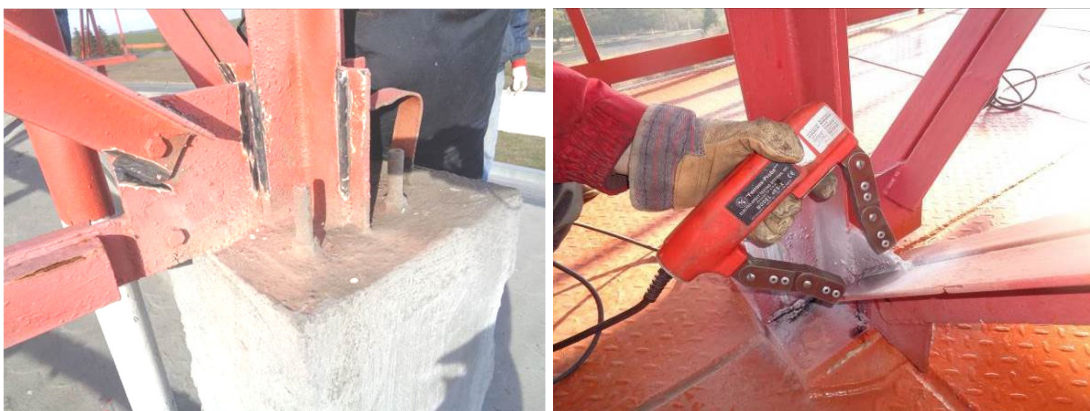
Фотос 3.13 и 3.14 Подготовка (ляво) и „магнитно-прахов“ контрол на ъглови заварки на ДМРЛ Варна

Предварително набелязаните заваръчни шевове бяха добре изшлайфани (фотос 3.13), за да се нанесе върху тях бялата контрастна боя/емулсия *MAGNAVIS WCP-2*. Изпитването се проведе с електромагнитен дефектокоп *ES-X Flex Ferrous probe* производство на *Electro-Spect testing Systems, Inc USA, No 9835*, с използване на магнитна суспензия *NRS 103 Spray Helling* (фотос 3.14). Извършеният контрол за наличие, вид, големина и местоположение на индикации от несъвършенства, е съобразен с изискванията за приемане според стандарта БДС EN ISO 23278:2015, ниво 2X, на което съответстват конструкции и съоръжения от разглежданата категория. Контролирани са в 12 бр. ъглови заваръчни съединения, в сечения и възли близки до подбраните за изследване на якостта и дебелината на стоманените пръти;

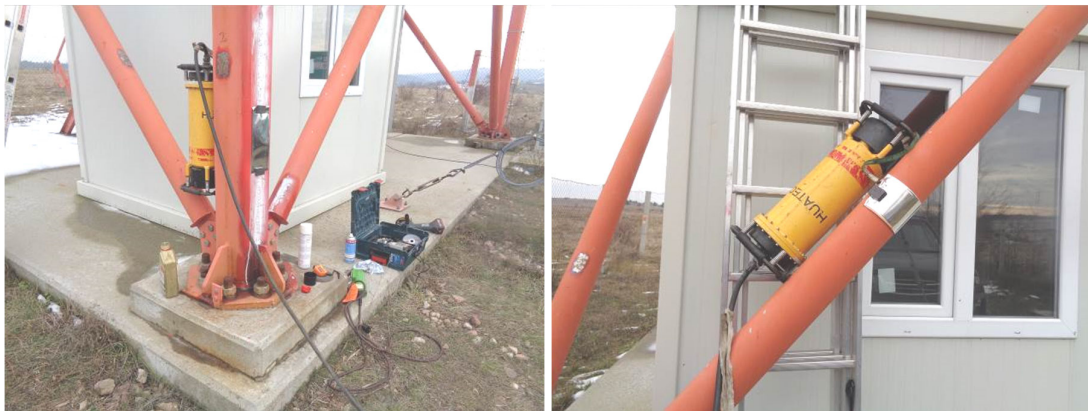
Рентгенографичен контрол е извършен само на челните заварки, където технически е възможно закрепването на филмовите плаки. С него много точно се установяват вида, големината и местоположението на индикации от несъвършенства, с цел определяне на съответствието с изискванията за приемане според стандарта БДС EN ISO 5817:2014 [8], ниво В, на което съответстват конструкции и съоръжения от разглежданата категория. Контролирани са в 3 бр. места: две в допълнително ръчно заваряван дефектирал заводски шев на надлъжна челна заварка в една от вертикалните колони (фотос 3.15) и на напречната челна заварка на тръбата на един от диагоналите (фотос 3.16). Изследването е проведено с Ro дефектоскоп ХХН-1605 и рентгенов филм С3 по БДС EN ISO 11699-1:2011 (фотоси 3.15 и 3.16);

Фотос 3.15 и 3.16 Рентгенографски БК на челни заварки на ДМРЛ София

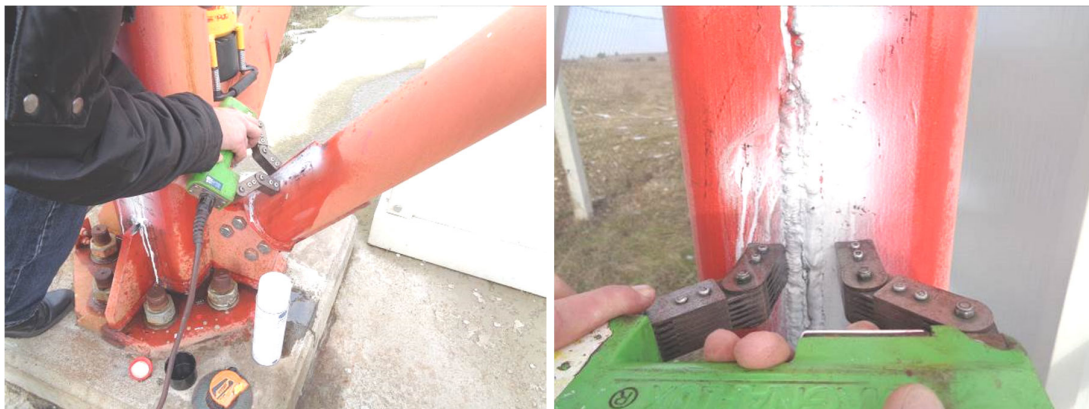
Магнитно прахов контрол се проведе на рентгенографски изследваните челни заварки и на ъгловите заваръчни шевове на съединението между споменатите по-горе диагонал и колона. Предварително върху набелязаните заваръчни шевове (след почистване), е нанесена бяла контрастна боя/емулсия *Hansa-Nord 104A*. Изпитването се проведе с електромагнитен дефектоскоп *Magnaflux Y6, No 4133*, с използване на

магнитна суспензия *Hansa-Nord NRS 103* (фотоси 3.17 и 3.18). Извършеният МП контрол за наличие, вид, големина и местоположение на индикации от несъвършенства е съобразен с изискванията за приемане според стандарта БДС EN ISO 23278:2015, ниво 2X, на което съответстват конструкции и съоръжения от разглежданата категория;

Фотос 3.17 и 3.18 БК на ъгли и челни заварки в дигонали и вертикали от стоманената кула на ДМРЛ София с „магнитно-прахов“ метод

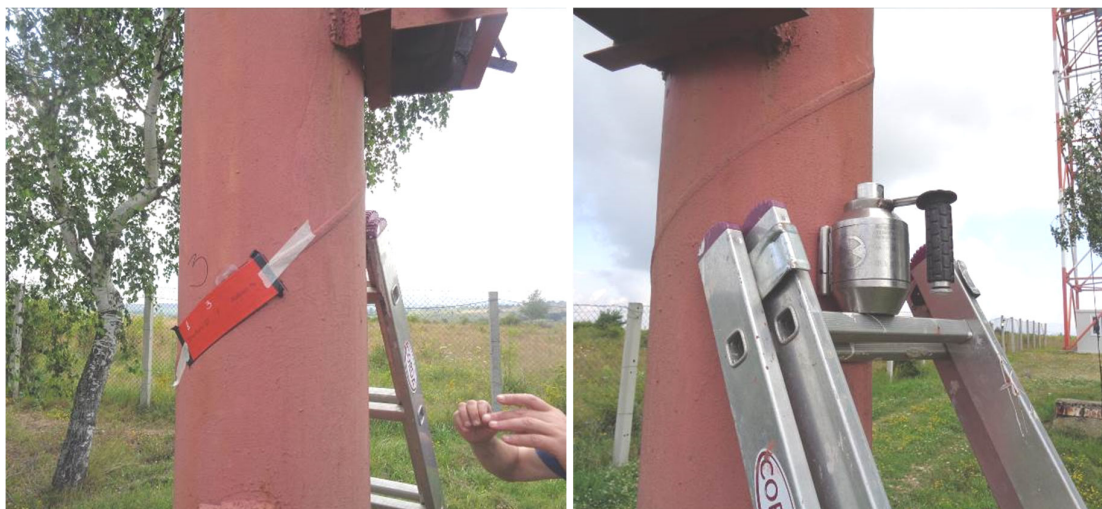
Фотоси 3.19 и 3.20 Филмова плака и гамадефектоскоп “GAMMA-MAT” R30, използвани при радиографичния контрол на спираловидните челни заваръчни шевове на тръбните кули

Контролирани са в 9 бр. места (по 3 бр. на тръбна мачта) заводски изпълнените спираловидни заваръчни съединения, в сечения съвпадащи с подобранията за изследване на якостта и дебелината на стоманените тръби (фотос 3.19). Изследването е проведено с Гамадефектоскоп "GAMMA-MAT" R30 (фотос 3.20), идент. №095; промишлен негатоскоп "KOWOLUX" M1 (фотос 3.19), №134040012026; денситометър "PDA-85", идент. №588059; денситометричен клин, идент. №7927071 и ролетка до 5m, идент. №ZL98306986.7.

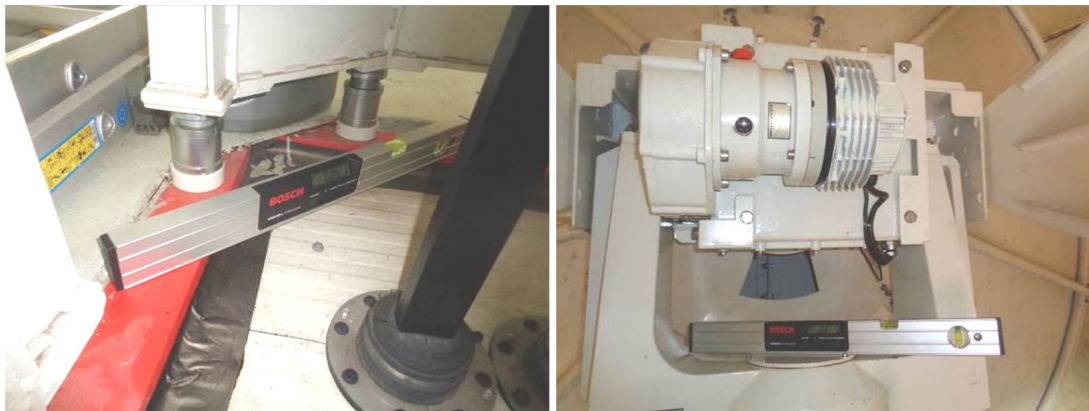
Измерването се провежда с електронна либела на фирмата BOCH, с точност на измерване 0,05°. Контролирана беше хоризонталността, както на площадките на основните нива на двете кули (+11,25m и 13,50m на ДМРЛ Варна и +24,00m и 28,00m на ДМРЛ София), но главно на опорните рами и горните части („темета“) на носачите на антените в радомите на двете кули (фотоси 3.20 и 3.21).

Фотоси 3.20 и 3.21 Контрол на хоризонталността на рамата и „темето“ на носача на антената на ДМРЛ София и ДМРЛ Варна
