Non-Destructive Testing Peculiarities of the Integrity of the Reinforced Concrete Piles of the Newly Built ITOWER Building in Sofia

Dimiter DIMOV, Konstantin VELINOV

University of Architecture and Civil Engineering, Sofia, Bulgaria
e-mails: dimg.dimov@gmail.com, kvelinov@eurocode2.bg

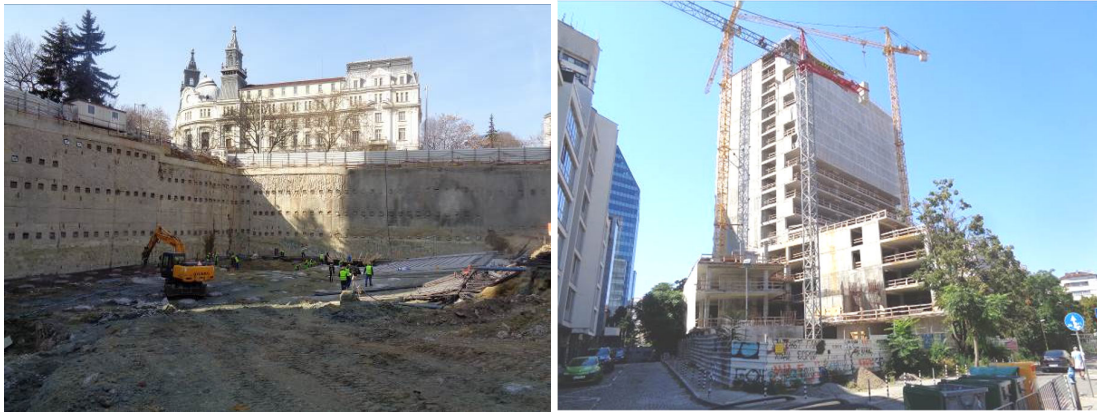
Фотоси 1 и 2. Състояние на строежа на сградата през м.02.2019г. (ляво) и сега (дясно)

Представените изпитвания са проведени в периода от 08.03.2019г. до 13.06.2019г., за установяване на интегритета на общо 145бр. изливни стоманобетонни пилоти с диаметри 1080мм и 1200мм, и дължини по 15м, 25м, 30м и 34м, изпълнени на новостроящата се мултифункционална сграда с търговски комплекс, хотел и подземни гаражи – АЙТАУЪР в м. „Солни пазар“, р-н „Триадица“, София (фотоси 1 и 2).

Главната цел беше да се извършва поэтапна оценка на еднородността и дължината на пилотите по безразрушителен метод, с оглед постепенния напредък на строителните работи по финансирането на сградата (фотос 1). Във връзка с това изпитването на пилотите се провеждаше на отделни групи, в зависимост от готовността им, като за всяка от групите се извършваше:

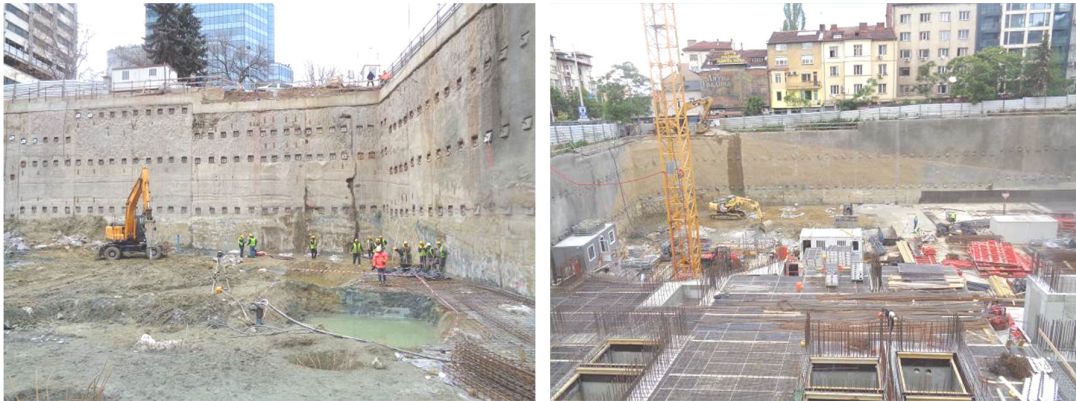
Фотоси 4 и 5. Състояние на строителните работи в началния период на БК на пилотите през м.02.2019г. (ляво) и в края през м.06.2019г. (дясно)

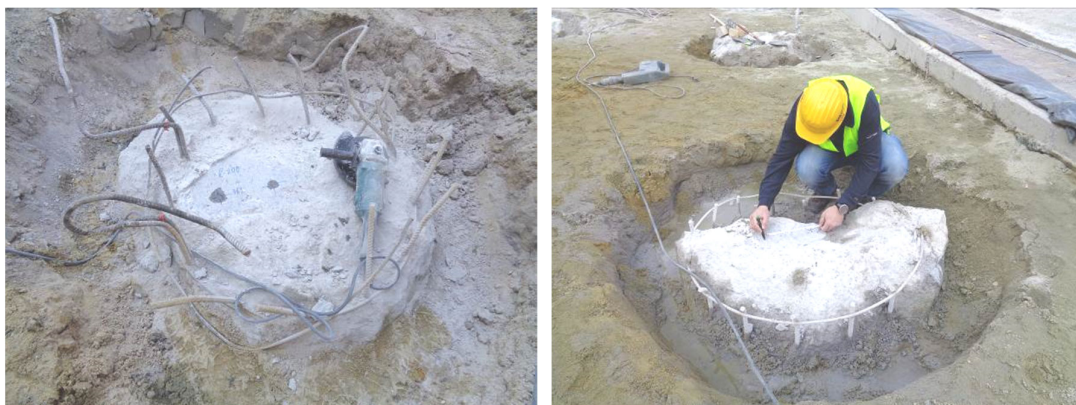
След „скъсяване“ на по-високите от проектното ниво горни части на пилотите, челната им повърхност се обработва със шмиргел и шкурка съгласно стандарта [5] поне в две зони: централна и странична, отстоящи една от друга на около 300мм, с диаметри минимум по 100мм, с равни и гладки плоскости (фотос 6).

Фотоси 6 и 7. Повърхностна обработка (ляво) и маркиране на мерните бази (дясно)

Важен момент от предварителната подготовка се оказва и маркирането на мерните бази за повърхностното прозвучаване за определяне на скоростта на УЗ в бетона (фотос 7). Съобразно състоянието на горната челна повърхност на пилотите, скъсяването на

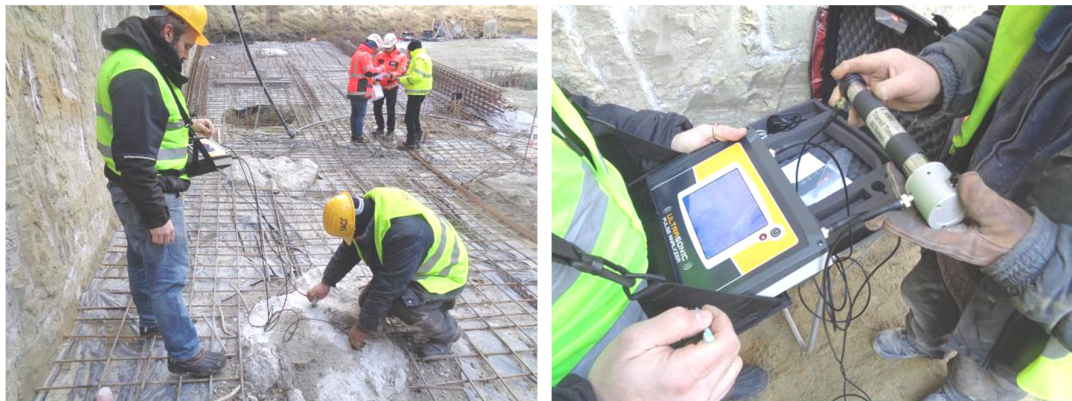
В настоящото изследване, въз основа на предварително (помощно) едностранно (повърхностно) прозвучаване за всеки от набелязаните пилоти са определени опитно конкретните времена и скорости на прозвучаване – фотоси 8 и 9.

Фотоси 8 и 9. Едностранно повърхностно прозвучаване (ляво) и калибриране на УЗ апарат (дясно)

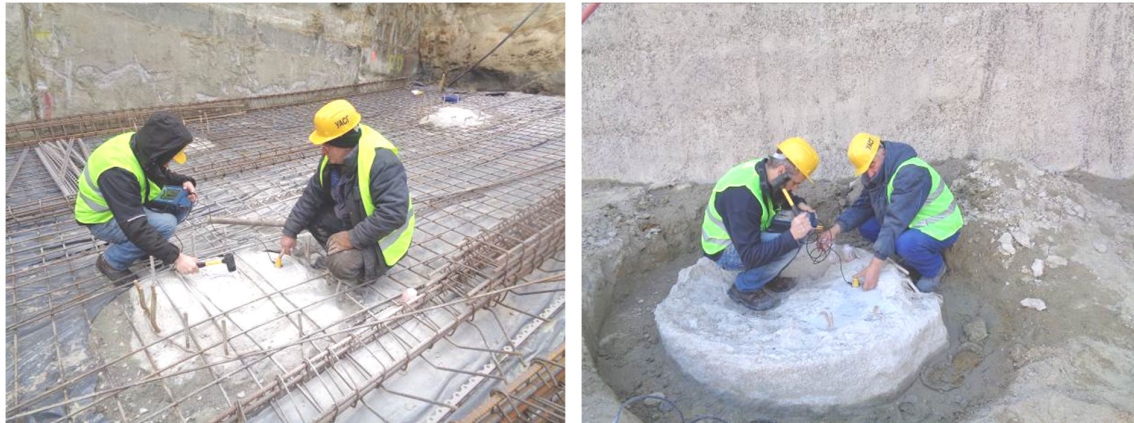
Изпитването е проведено по метода „*Transient Dynamic Response*“ с ултразвуков анализатор *Pile Integrity Test System TDR-2* на „*Testconsult*“ Ltd. UK [6] (фотоси 12 и 13).

Системата включва два основни елемента: модул за приемане на данните от изпитването и софтуерен пакет базиран на *Windows* (за прехвърляне и интерпретиране на данните и изготвяне на протокола с резултатите от изпитването), с название *TPAP (Testconsult Pile Analysis Program)* [6].

Фотоси 12 и 13. Моменти от изпитване на интегритета на пилотите с TDR-2 анализатор

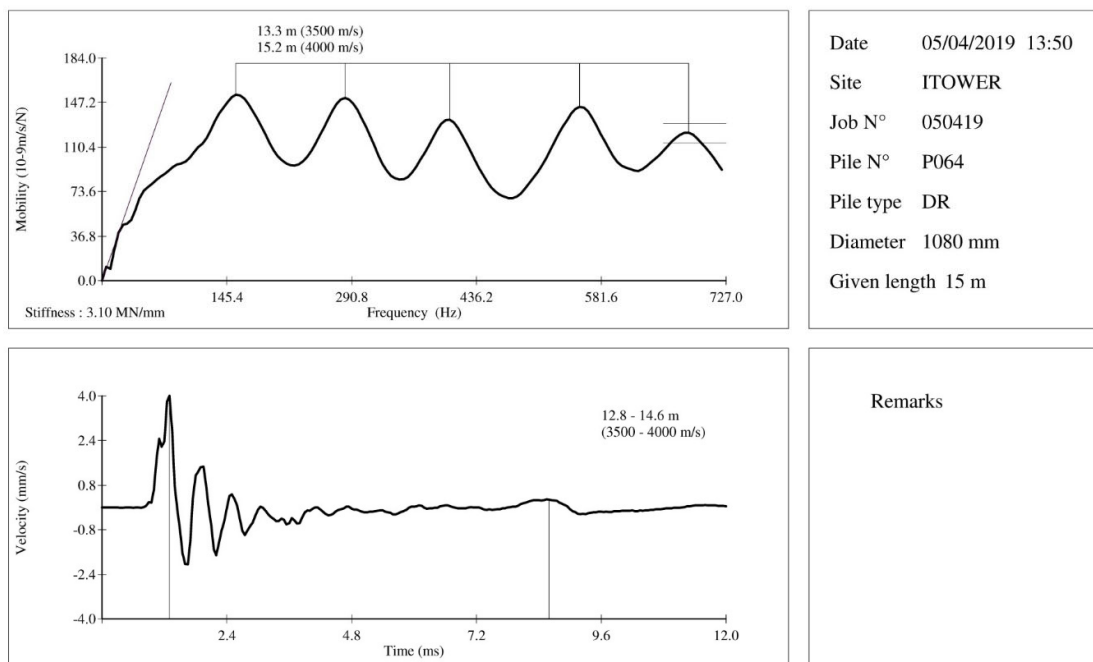
Съобразно възприетата методика от 2007г. на германската общност по геотехника (схема на Кирш/Клингмюлер за оценка на целостта на пилоти), пилотите се разделят на показаните в табл. 1 пет класа, въз основа на анализ на двата вида графики (фиг. 14).

Фиг. 14 Акустически графики на отразената (честота и отразеното време) от изпитване на пилот P064 с TDR-2 анализатора
