Ship Shaft Lines Faults Analysis

Sevdalin VALCHEV

Анализ на неизправностите на корабни валопроводи

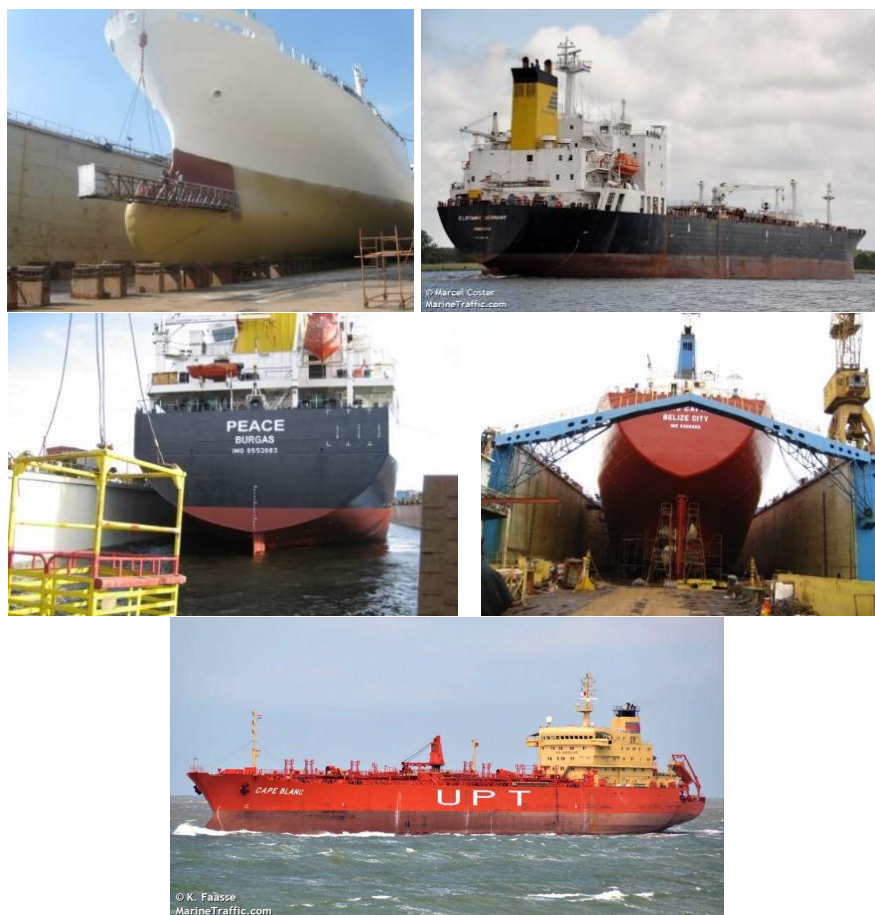
При всички изследвани кораби (фиг. 1) износването на дейдвудните лагери е в допустимите граници, в съответствие с периода на експлоатация и не са предприемани ремонтни операции.

Няма съществени дефекти по дейдвудните уплътнения, които, резонно, се подменят (всички кораби са с дейдвудни уплътнения „закрит тип“ – с маслено мазане).

Фиг. 1. Кораби с нискооборотни двигатели, включени в изследването: Wealth Reefer, Elbtank Germany, Peace, Tanais Express, Cape Blanc

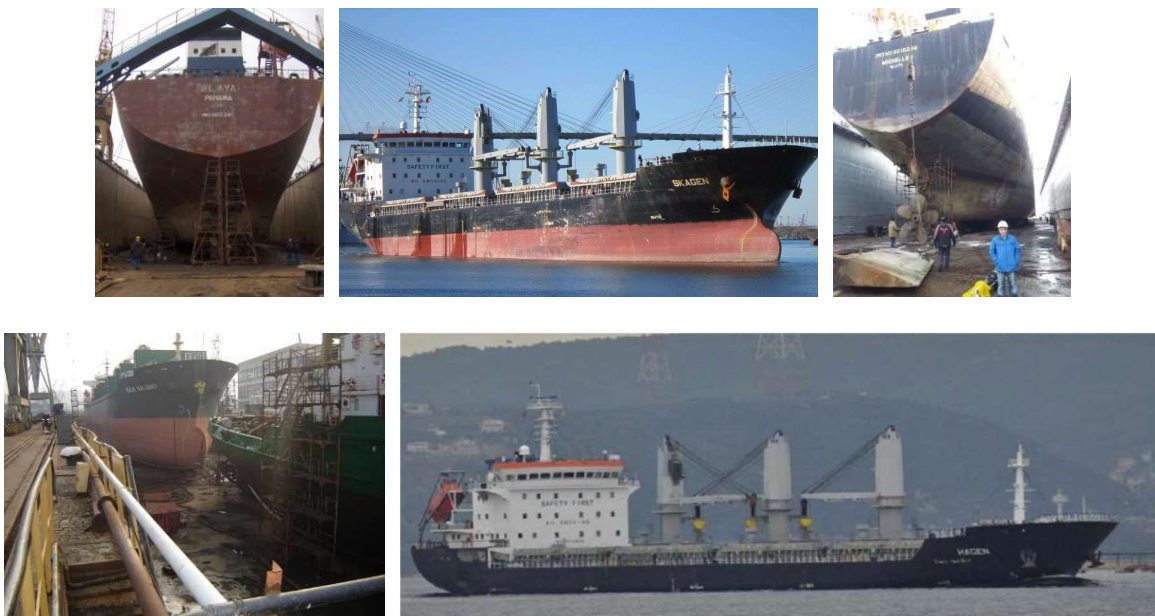
- недопустимо износване на дейдвудните втулки и повреди по бронзовите облицовки на гребните валове;
- дефекти по конусните съединения и скъсани присъединителни болтове;
- неправилна центровка между пропульсивен редуктор и дейдвудни лагери

Фиг. 4. Кораби със среднооборотни двигатели, включени в изследването: Alaya, Hagen, Skagen, Saint Fanouris, Michelle 1

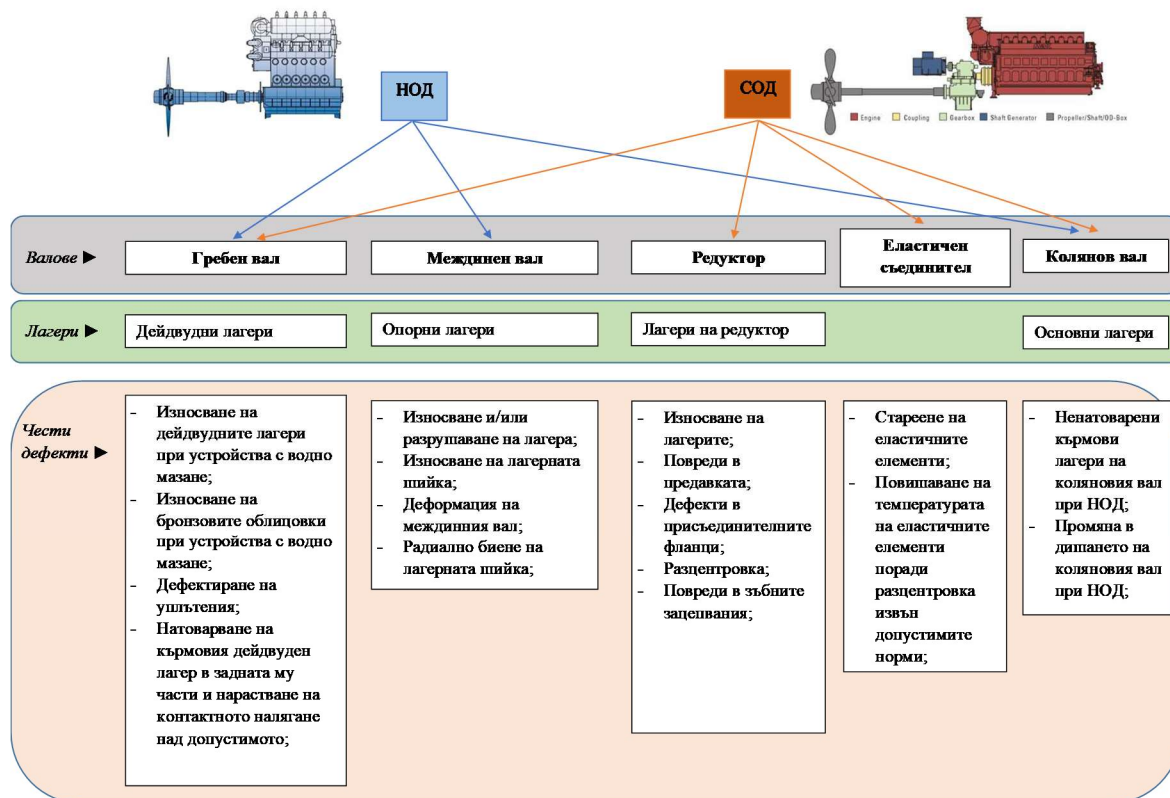
Другата констатирана честа неизправност е неправилна центровка на валопровод и редуктор, водеща и до аварийни ситуации – скъсване на присъединителни болтове и загуба на ход. Причината за тази разцентровка най-вероятно е неправилен монтаж на валовата линия [2].

Фиг. 13. Блок-схема на развиващите се дефекти при корабните валопроводи

В резултат на направения анализ на развиващите се дефекти в корабните валопроводи, са дадени **препоръки** за операциите, които трябва да се изпълнят по време на експлоатацията на корабните валопроводи или по време на докуването им с цел изключване на развитието на дефекти и тежки аварийни ситуации.
